Asbestinventarisatetest

Stationsstraat 110, 2800Mechelen

Attestnummer : 20220421-000001.000

Uitgegeven op : 21.04.2022

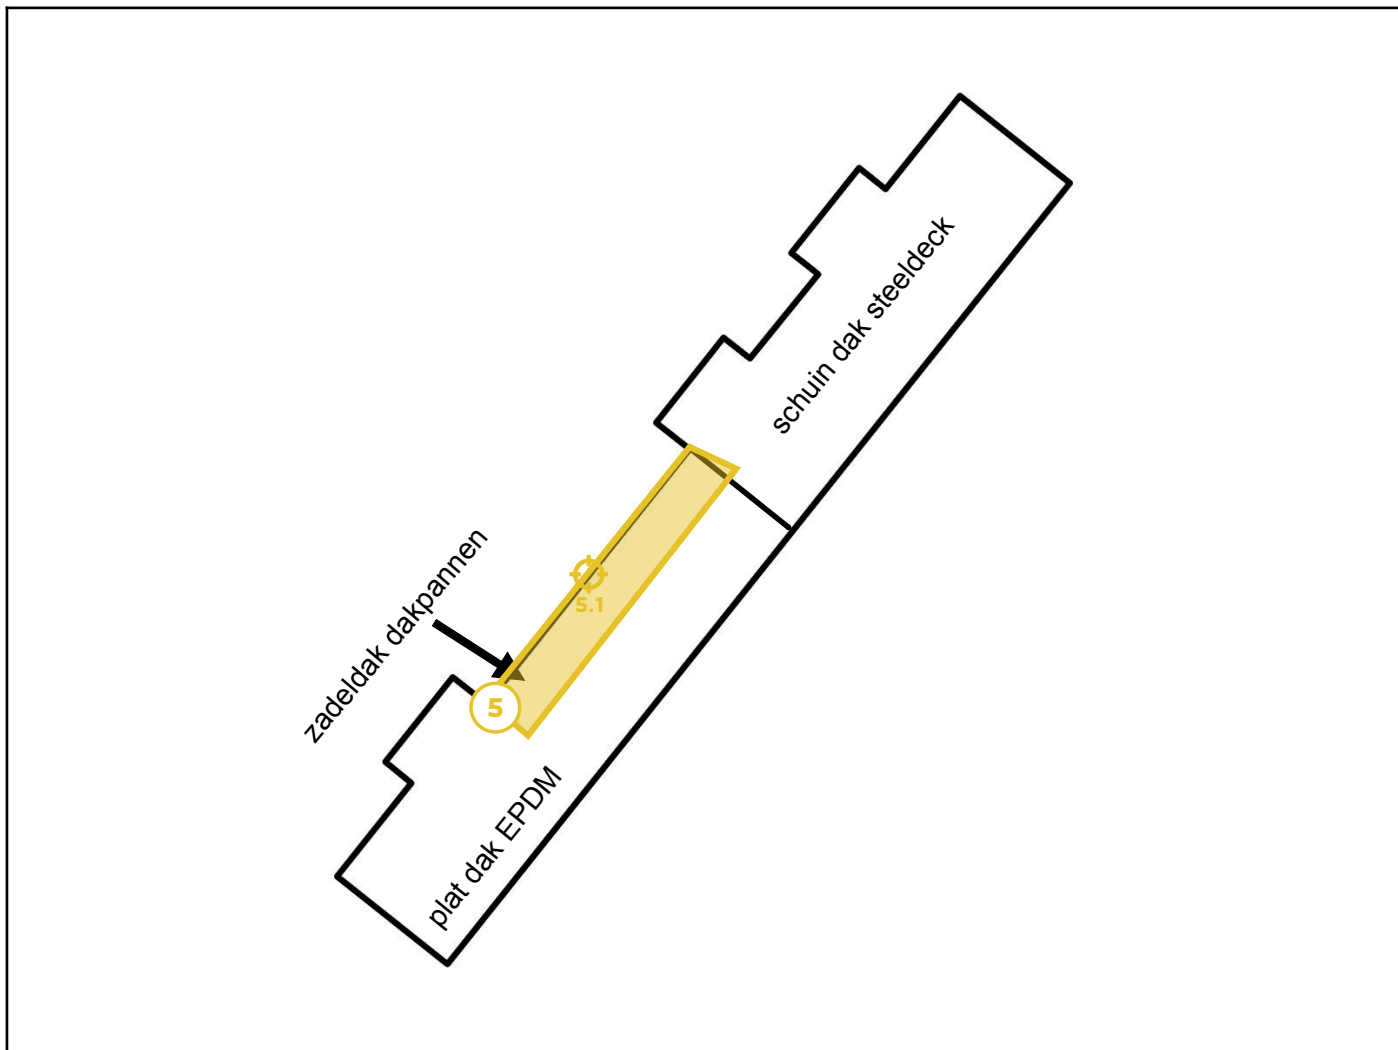
Plan 1.1: woning: dak en gevel

Beschrijving	Type	Actie
5. onderdakplaten type "Menuiserite"	Asbestmateriaal	Zorgvuldig beheren
5.1 Code: monster 1	Puntmonster	-

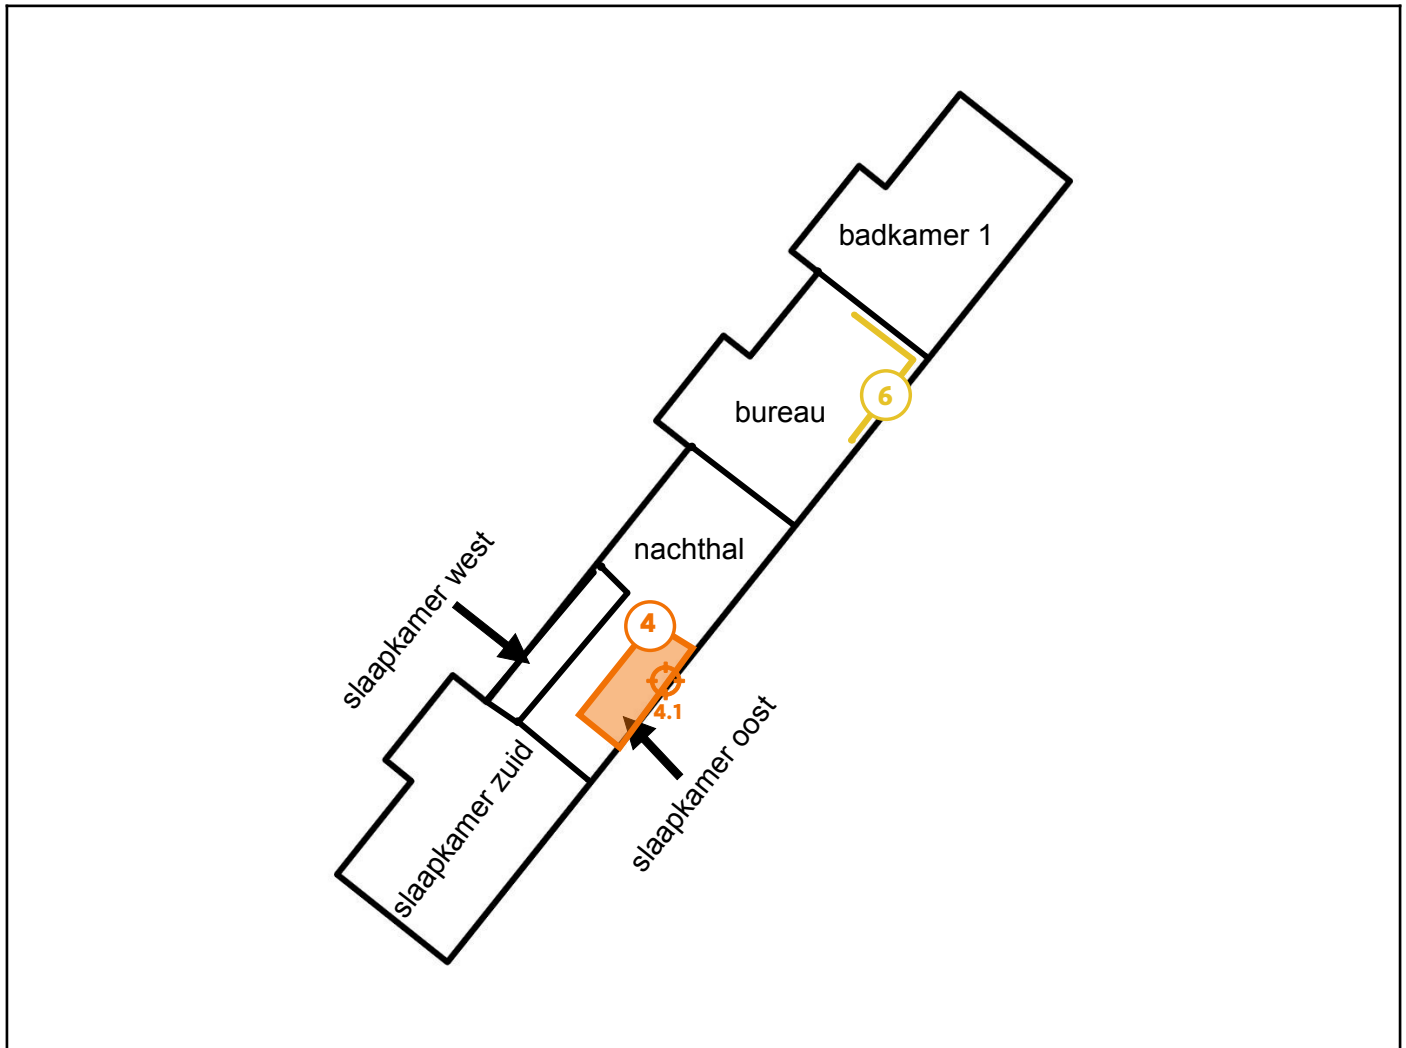
Plan 1.3: woning: v+1

Beschrijving	Type	Actie
4. vinyl met asbestkarton als vloerbekleding	Asbestmateriaal	Verwijderen
4.1 Code: monster 3	Puntmonster	-
6. lambrisering in vezelcement	Asbestmateriaal	Zorgvuldig beheren

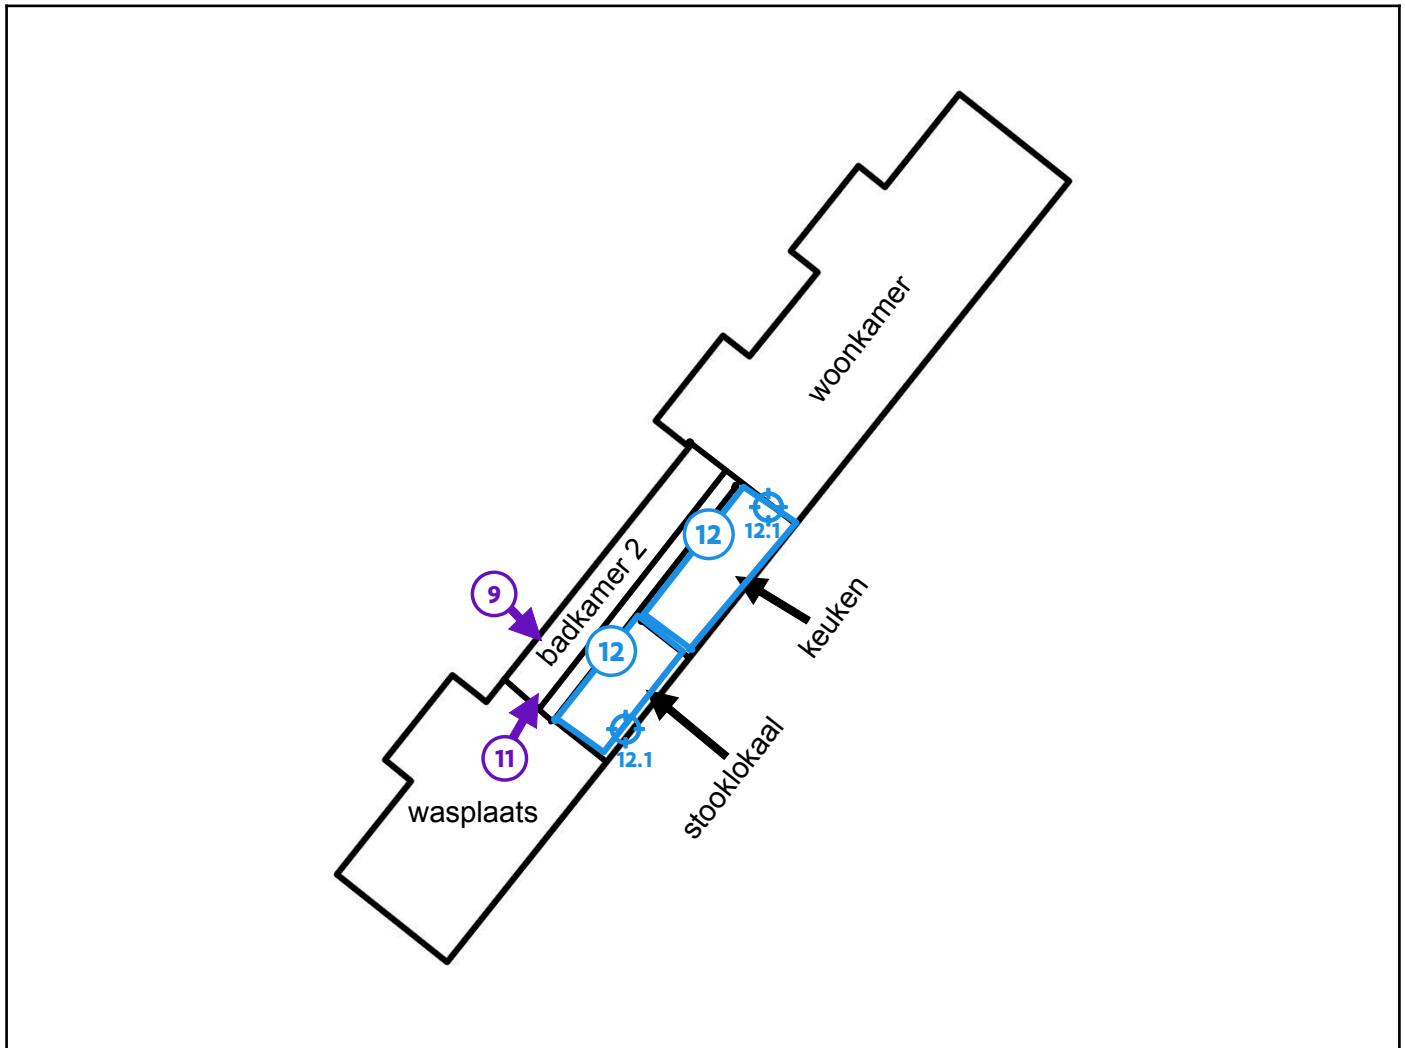
Plan 1.4: woning: v+0

Beschrijving	Type	Actie
9. losse bloembak in vezelcement	Roerend goed	-
11. tegelijm achter faience wandtegels	Advies	-
12. pleisterwerk muren	Geen asbest	-
12.1 Code: monster 2	Mengmonster	-

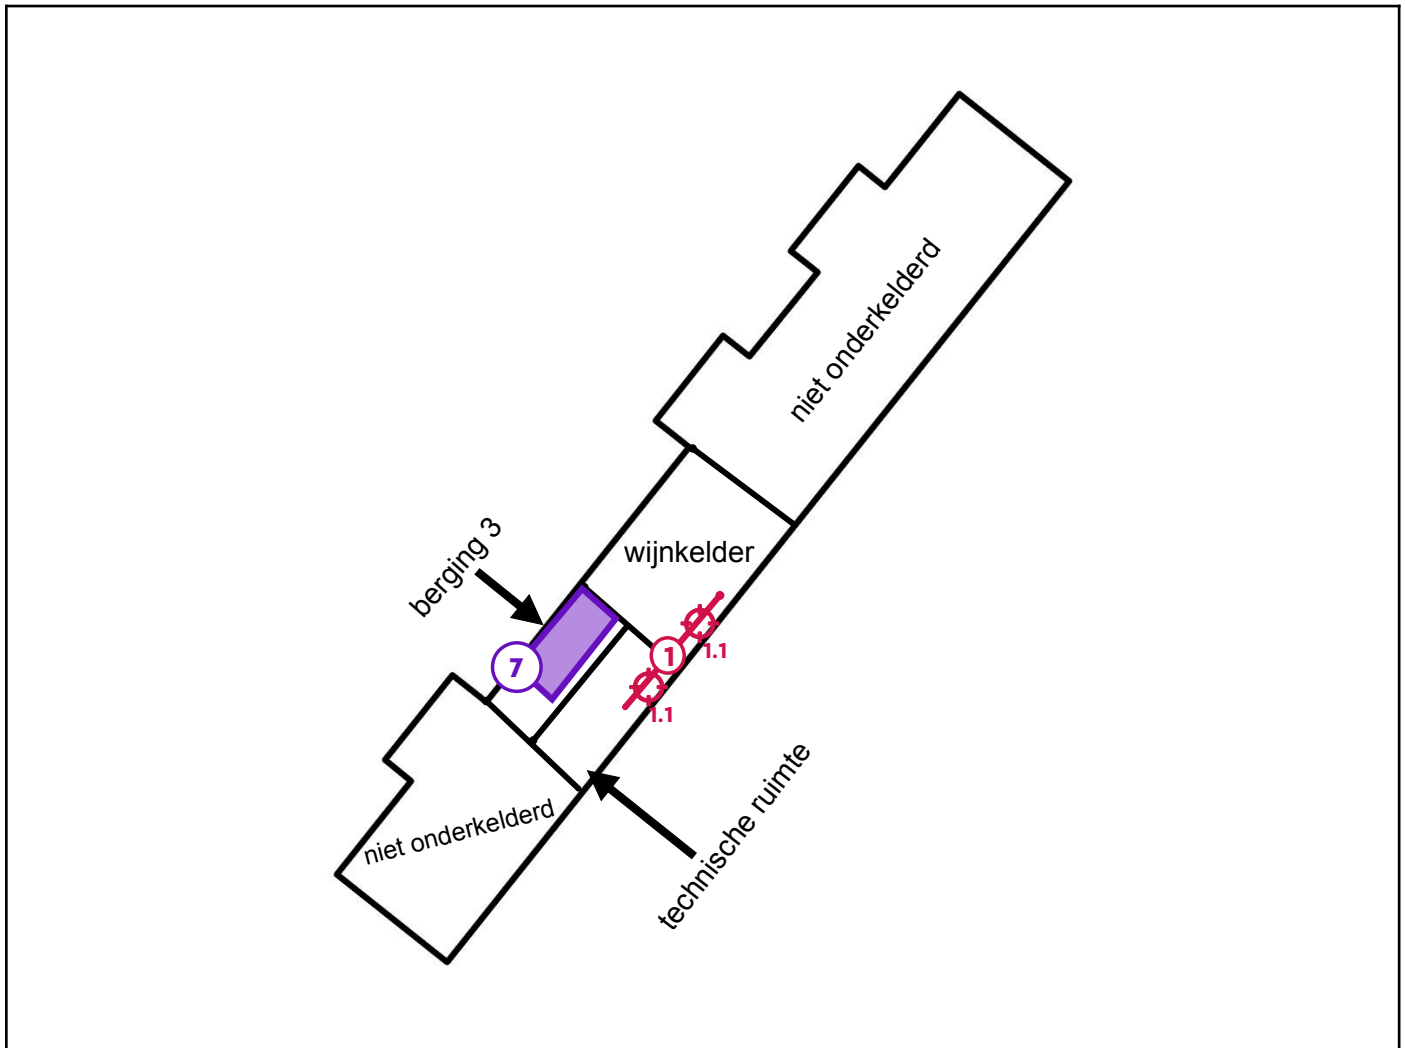
Plan 1.5: woning: v-1

Beschrijving	Type	Actie
1. thermische leidingisolatie in gips	Asbestmateriaal	Dringend verwijderen
1.1 Code: monster 5	Mengmonster	-
7. materiaal in opslag	Beperking	-

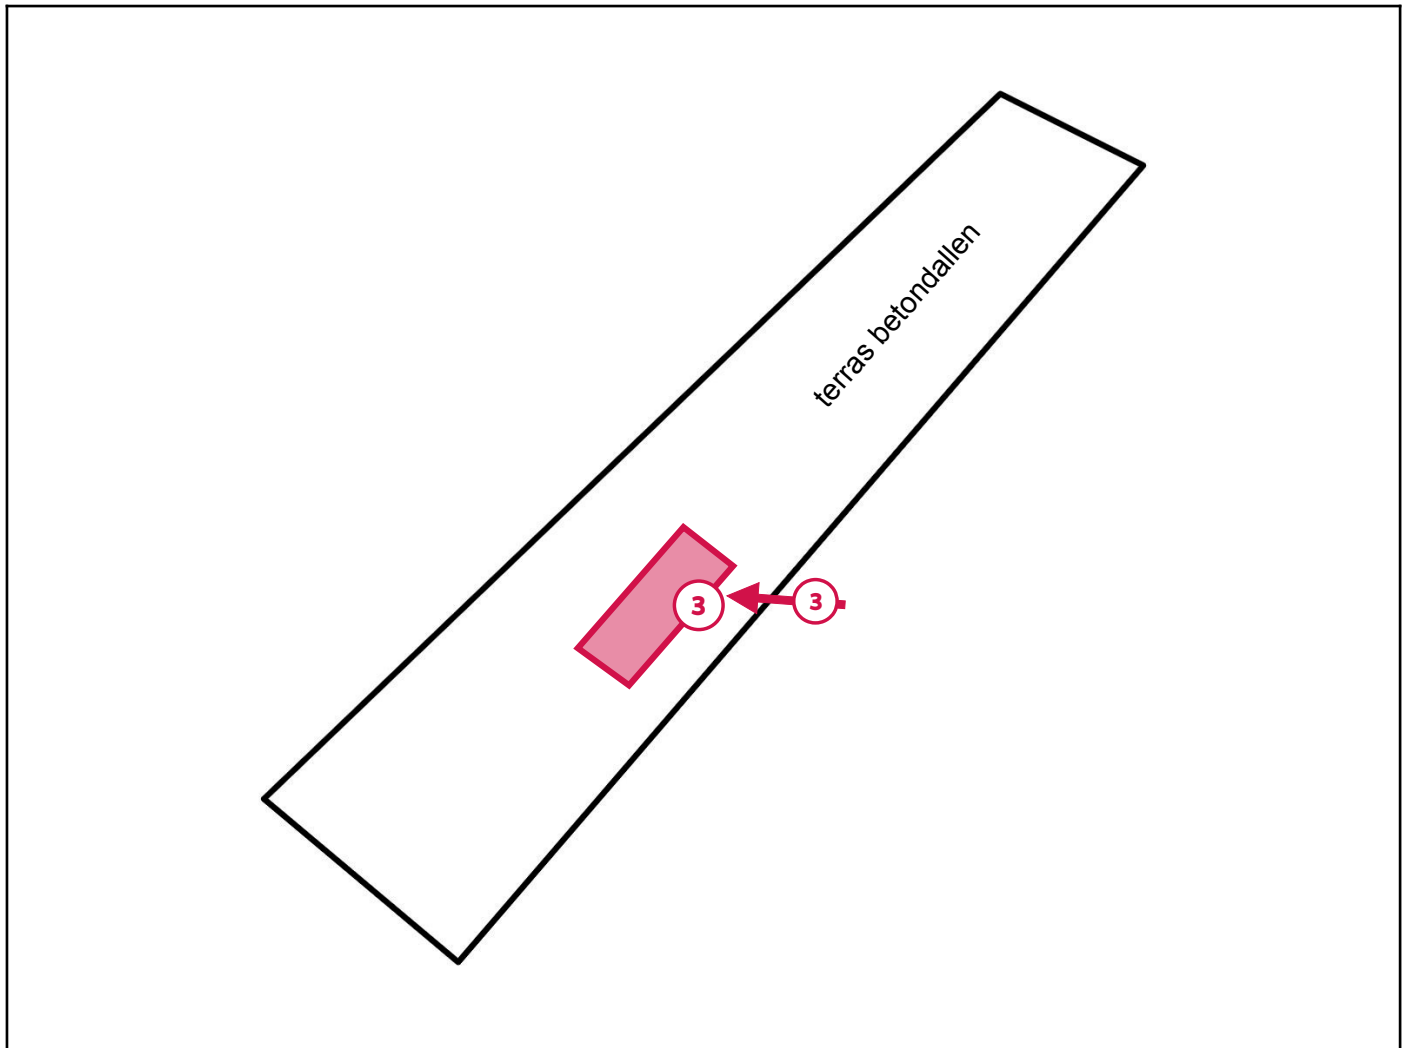
Plan 3.1: terras

Beschrijving	Type	Actie
3. losse stukken van platen type "Menuiserite"	Asbestmateriaal	Dringend verwijderen

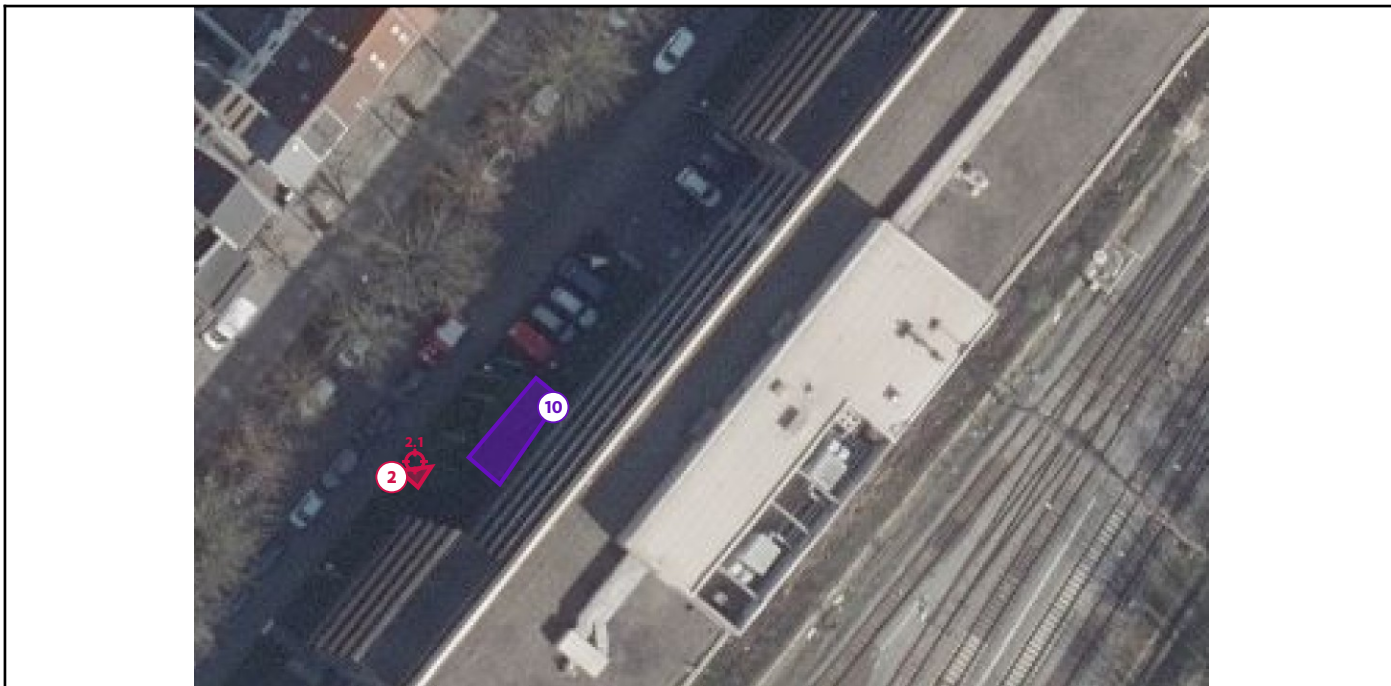
Plan 4.1: Vaststellingen buiten de constructies

Beschrijving	Type	Actie
2. losse stukken in vezelcement op steenpuinlaag	Asbestmateriaal	Dringend verwijderen
2.1 Code: monster 4	Puntmonster	-
10. flinters in vezelcement in laag hout-grond	Puin, steenslag, (water)bodem	-

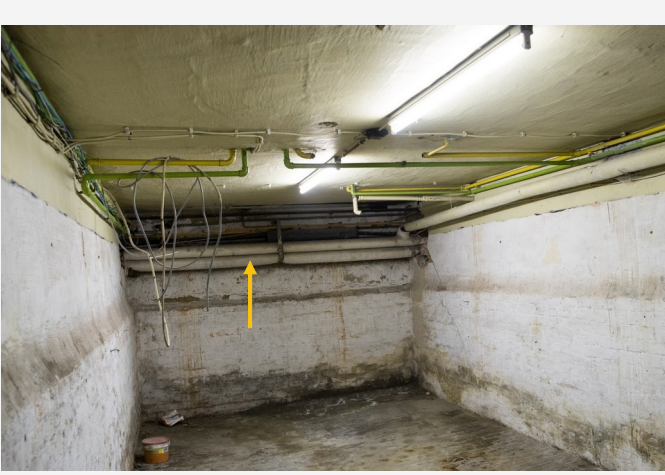
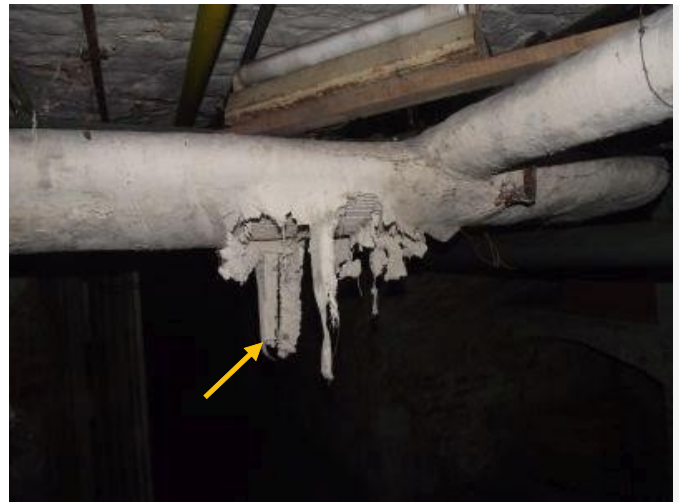
Eindbeoordeling materiaalrisico	Hoog materiaalrisico en/of hoge kans op vezelvrijgave
Opmerking	Op relatief veel plaatsen scheurt en brokkelt het gips af, vnl. in de wijnkelder.

Gebondenheid	Categorie 2: niet-hechtgebonden met matrix
Asbestsoort (vezeltype)	Amfibool aanwezig, uitgezonderd crocidoliet
Asbestconcentratie	Hoog ($\geq 50\%$)
Afschermingsgraad van het gehele materiaal	Geheel of deels (ook) vrij aan de binnenlucht
Toestand van het materiaal	Matig beschadigd, matig verweerd

#	Type	Referentie	Resultaat
1.1	Mengmonster	monster 5	Amosiet

Beschrijving	thermische leidingisolatie in gips
Omgeving	Binnen
Primaire drager	Ruimteverwarming
Asbestmateriaal	In-situ afwerkingslagen - Thermische isolatie
Bindmiddel van asbestmateriaal	Gips - kalk
Gebondenheid op basis van bindmiddel	Niet-hechtgebonden
Hoeveelheid (lengte - omtrek - dikte - aantal)	<ul style="list-style-type: none"> • 10,00 m - 15,00 cm - 5,00 cm - 1 stuk
Eenvoudig bereikbaar	Ja
Bevestigingswijze	<ul style="list-style-type: none"> • Verlijmd, ingegoten, versmeerd
Identificatiemethode	Vaststelling met monstername
Destructieve handeling voor identificatie	Nee
Opmerking	De leidingen met thermische isolatie bevinden zich doorlopend in de wijnkelder en de naastliggende technische ruimte (2 aparte lokalen). De thermische isolatie bestaat uit textiel (doek), asbesthoudend gips, golfkarton en glaswol.

- Sluit de ruimte luchtdicht af en vermijd het betreden van de ruimte.
- Scherm in afwachting van verwijdering het asbestmateriaal af van luchtstromingen en verstoring: bijvoorbeeld door het te verpakken, te fixeren, af te dekken, signalisatie - afbakening aan te brengen, ...
- Verwijder dit asbestmateriaal zo snel mogelijk. Volg de toestand goed op.
- Voer binnenluchtmetingen uit om actuele blootstellingsrisico's in de binnenlucht te monitoren.

- Hermetische zone (erkend asbestverwijderaar)
Gipsisolatie wordt losgesneden van dragermateriaal (leiding), asbesthoudend gips zal gemakkelijk verbrossen. Om geen asbestvezels te verspreiden naar de omgeving, dient een onderdrukzone te worden opgesteld.

Er wordt aangeraden om minstens de wijnkelder voorlopig af te sluiten en de gipsisolatie in beiden lokalen dringend te laten verwijderen.

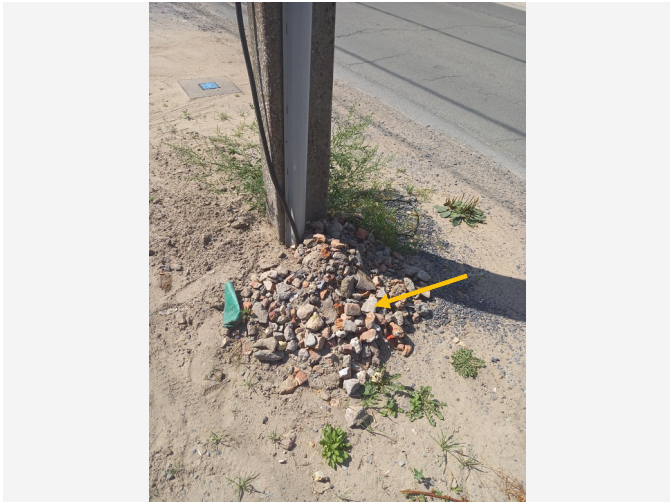
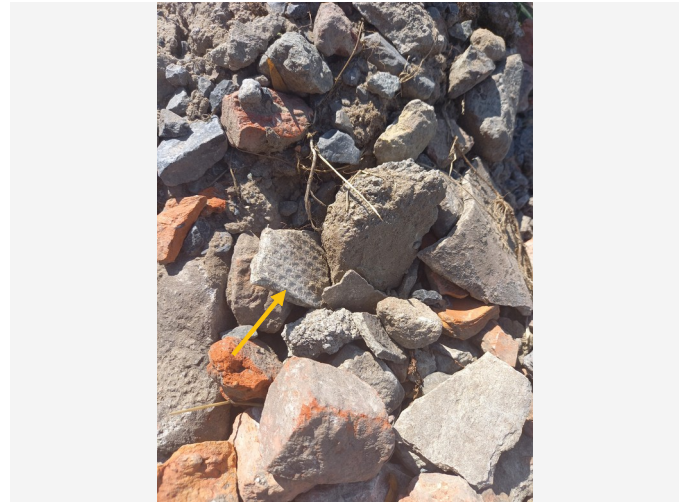
Fiche 2: losse stukken in vezelcement op steenpuinlaag

#	Type	Referentie	Resultaat
2.1	Puntmonster	monster 4	Chrysotiel, Crocidoliet

Beschrijving	losse stukken in vezelcement op steenpuinlaag
Type afvalstof	Betreft resten (contaminatie) van verwerking of beschadiging
Type resten (contaminatie)	<ul style="list-style-type: none">Stukken, fragmenten (los, opliggend)
Besmette materialen	<ul style="list-style-type: none">Geen (er is geen vermenging met ander materiaal)
Bron van de resten	Bron van de resten is niet meer aanwezig
Omgeving	Buiten
Primaire drager	Puin of gemengde grond en stenen (geen bodem)
Gebondenheid resten	Hecht
Hoeveelheid (gewicht - aantal)	<ul style="list-style-type: none">1,00 kg - 1 stuk
Eenvoudig bereikbaar	Ja
Identificatiemethode	Vaststelling met monstername
Opmerking	Steenpuinlaag werd oppervlakkig onderzocht, enkel de toplaag. Mogelijk bevinden er zich nog asbesthoudende stukken vermengd in de steenpuinlaag of in de bodem eronder. De steenpuinlaag bevindt zich in de voortuin t.h.v. de straat.

- Verwijder het asbestafval.
- Voer bijkomendestaalname(s) uit.

- Eenvoudige handelingen: mag via doe-het-zelf of door werknemer(s) met opleidingsattesteenvoudige handelingen Voorzichtig op te nemen (handpicking), te verpakken en af te voeren.

Bijkomend onderzoek van steenpuinlaag en bodem eronder is aangeraden (uitsorteren).

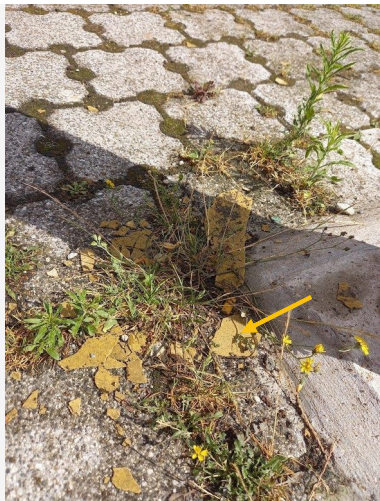
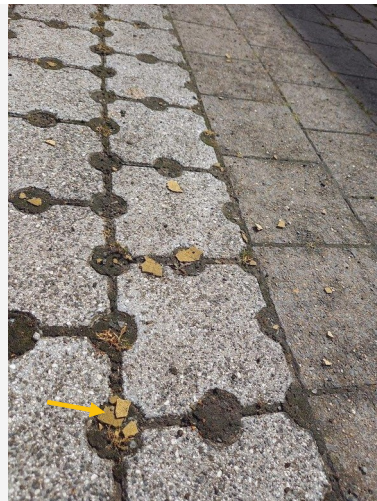
Fiche 3: losse stukken van platen type "Menuiserite"

Beschrijving	losse stukken van platen type "Menuiserite"
Type afvalstof	Betreft resten (contaminatie) van verwerking of beschadiging
Type resten (contaminatie)	<ul style="list-style-type: none">• Stukken, fragmenten (los, opliggend)
Besmette materialen	<ul style="list-style-type: none">• Geen (er is geen vermenging met ander materiaal)
Bron van de resten	Mogelijk van onderdakplaten (zie monster 1)
Omgeving	Buiten
Primaire drager	Verharding, wegennis
Gebondenheid resten	Hecht
Hoeveelheid (gewicht - aantal)	<ul style="list-style-type: none">• 1,00 kg - 1 stuk
Eenvoudig bereikbaar	Ja
Identificatiemethode	Vaststelling zonder monsternamen
Opmerking	Gele kleur. De losse stukken bevinden zich op het terras t.h.v. de straat/voortuin.

- Verwijder het asbestafval.

- Eenvoudige handelingen: mag via doe-het-zelf of door werknemer(s) met opleidingsattest eenvoudige handelingen
Voorzichtig de stukken opnemen (handpicking), verpakken en afvoeren.

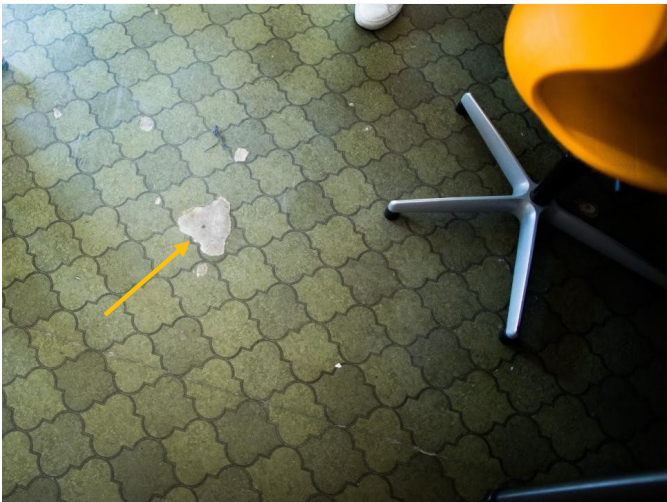
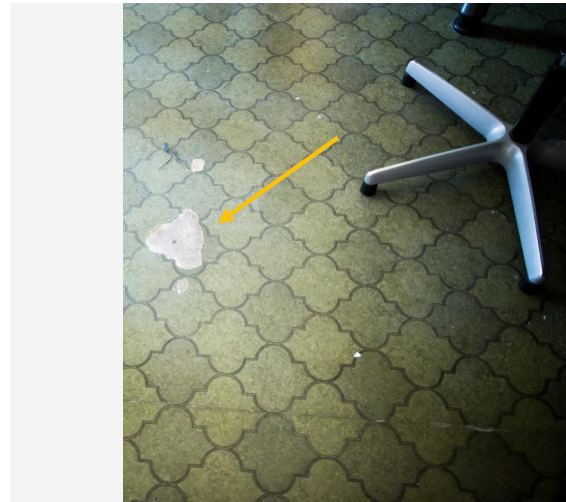
Eindbeoordeling materiaalrisico	Verhoogd materiaalrisico en/of verhoogde kans op vezelvrijgave
Opmerking	Lokaal enkele openingen/gaatjes in het vloerzeil, maar geen resten van asbestkarton vastgesteld aan onderliggende vloerlaag.

Gebondenheid	Categorie 2: niet-hechtgebonden met matrix
Asbestsoort (vezeltype)	Alleen chrysotiel
Asbestconcentratie	Hoog ($\geq 50\%$)
Afschermingsgraad van het gehele materiaal	Geheel of deels (ook) vrij aan de binnenlucht
Toestand van het materiaal	Licht beschadigd, licht verweerd. Intact materiaal type Pical – asbestboard of categorie III 'gebondenheid'

#	Type	Referentie	Resultaat
4.1	Puntmonster	monster 3	Chrysotiel

Beschrijving	vinyl met asbestkarton als vloerbekleding
Omgeving	Binnen
Primaire drager	Vloer
Asbestmateriaal	Prefab - afwerking - Vloerzeil
Bindmiddel van asbestmateriaal	Karton - papier - viltachtig
Gebondenheid op basis van bindmiddel	Niet-hechtgebonden

- Scherm in afwachting van verwijdering het asbestmateriaal af van luchtstromingen en verstoring: bijvoorbeeld door het te verpakken, te fixeren, af te dekken, signalisatie - afbakening aan te brengen, ...

- Hermetische zone (erkend asbestverwijderaar)
De vinyl is gelijmd aan een onderliggende vloerlaag. Verwijderen gebeurt door aftrekken vinyl, waarbij asbestkarton zal scheuren.

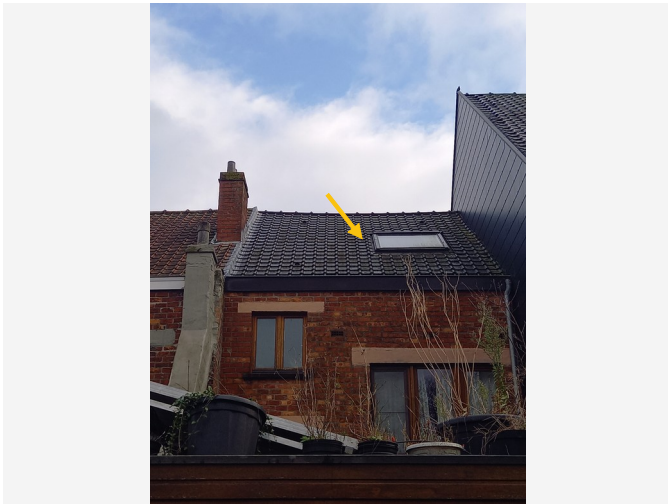
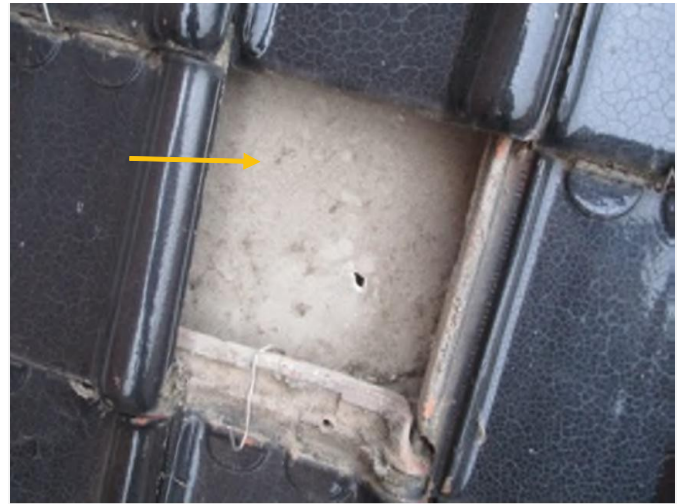
Geklemd tussen houten draaglatjes. Het zadeldak bevindt zich op ca. 10 m hoogte.

Eindbeoordeling materiaalrisico	Zeer laag materiaalrisico en/of zeer lage kans op vezelvrijgave
Opmerking	Afgeschermd door dakpannen. Vanaf dakvenster geen uitstekende randen van het onderdak vastgesteld.

Gebondenheid	Categorie 1: hechtgebonden in oorsprong
Asbestsoort (vezeltype)	Crocidoliet aanwezig
Asbestconcentratie	Laag (< 50%)
Afschermingsgraad van het gehele materiaal	Stootvaste afscherming of omkasting
Toestand van het materiaal	Licht beschadigd, licht verweerd. Intact materiaal type Pical – asbestboard of categorie III 'gebondenheid'

#	Type	Referentie	Resultaat
5.1	Puntmonster	monster 1	Chrysotiel, Crocidoliet

Beschrijving	onderdakplaten type "Menuiserite"
Omgeving	Binnen
Primaire drager	Schuin dak
Asbestmateriaal	Plaat, paneel, tablet - Type Menuiserite

- Zorg voor een veilig beheer en verwijder dit asbestmateriaal wanneer het bij werken eenvoudig bereikbaar wordt. Controleer de toestand jaarlijks op wijzigingen.

- Eenvoudige handelingen: mag via doe-het-zelf of door werknemer(s) met opleidingsattest eenvoudige handelingen
Verwijder de dakpannen. Erna voorzichtig houten draaglatjes en onderdakplaten loswrikken, asbesthoudende platen één voor één en in hun geheel verwijderen. Niet gooien en geen stortkokers gebruiken.

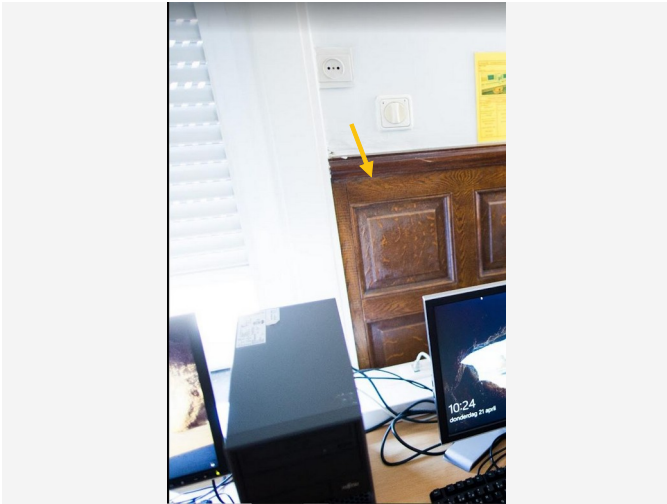
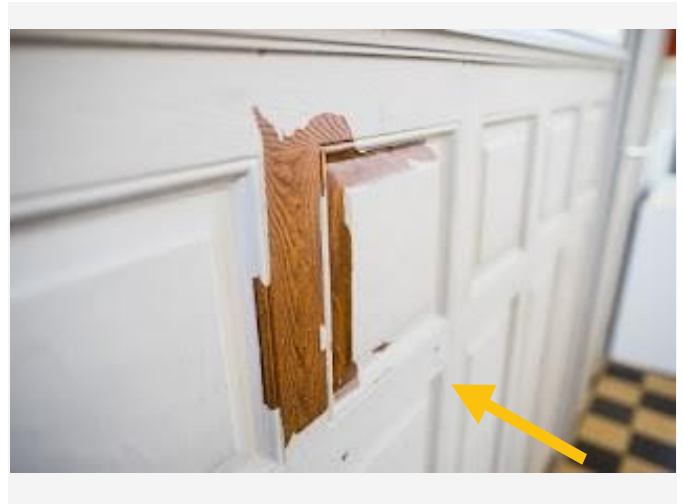
Eindbeoordeling materiaalrisico	Laag materiaalrisico en/of verlaagde kans op vezelvrijgave
Opmerking	Op sommige locaties zijn enkele platen wit geverfd, maar relatief gezien is het grootste deel niet geverfd.

Gebondenheid	Categorie 1: hechtgebonden in oorsprong
Asbestsoort (vezeltype)	Crocidoliet aanwezig
Asbestconcentratie	Laag (< 50%)
Afschermingsgraad van het gehele materiaal	Geheel of deels (ook) vrij aan de binnenlucht
Toestand van het materiaal	Onbeschadigd, niet verweerd

Beschrijving	lambrisering in vezelcement
Omgeving	Binnen
Primaire drager	Binnenwand
Asbestmateriaal	Plaat, paneel, tablet - Generiek
Bindmiddel van asbestmateriaal	Cement
Gebondenheid op basis van bindmiddel	Hecht
Hoeveelheid (oppervlakte - dikte - aantal)	• 25,00 m ² - 0,50 cm - 1 stuk
Eenvoudig bereikbaar	Ja
Bevestigingswijze	<input type="checkbox"/> Geschroefd
Identificatiemethode	Vaststelling zonder monsternamen

Destructieve handeling voor identificatie	Nee
Opmerking	<p>Visueel en auditief werden asbestverdachte lambriseringsplaten aangetroffen in het bureau. De platen zien er uit als hout, maar klinken als vezelcement. Er zijn geen bestaande beschadigingen aan de platen. Die eigenaar liet niet toe om een monster te nemen. Bijgevolg werden ze opgenomen als asbestverdacht en worden ze automatisch beschouwd als asbesthoudend, tot een monsternamen en analyse dit kan verifiëren of weerleggen.</p>

- Zorg voor een veilig beheer. Vermijd het beschadigen van het asbestmateriaal. Controleer de toestand jaarlijks op wijzigingen.

- Eenvoudige handelingen: mag via doe-het-zelf of door werknemer(s) met opleidingsattest eenvoudige handelingen
Voor zover dit vastgesteld kon worden, bevatten de platen schroeven. Mogelijk zijn de platen dus vastgeschroefd op een draagstructuur die zich tegen de wand bevindt. De platen kunnen bijgevolg losgeschroefd worden in hun geheel en verpakt en afgevoerd worden.

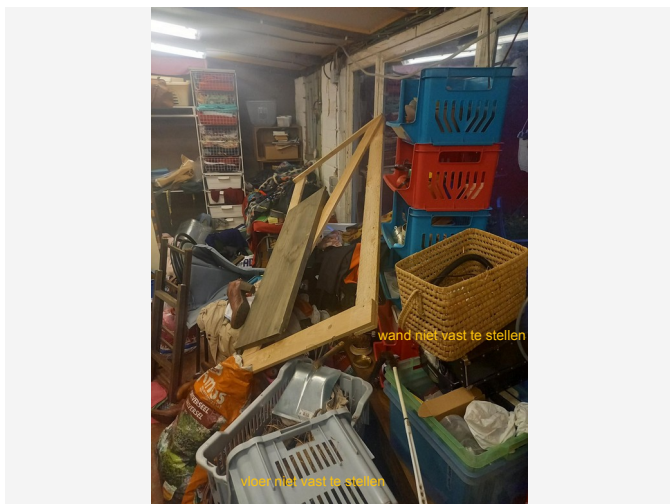
Reden: Materiaal in opslag

Uitleg van de asbestdeskundige: Materialen in kelderberging (berging 3) niet structureel en ordelijk opgeslagen. Vloer- en wanddelen onder het materiaal konden niet worden vastgesteld. De opdrachtgever blijkt redelijkerwijs niet in staat om het materiaal op korte termijn op te ruimen of te verwijderen.

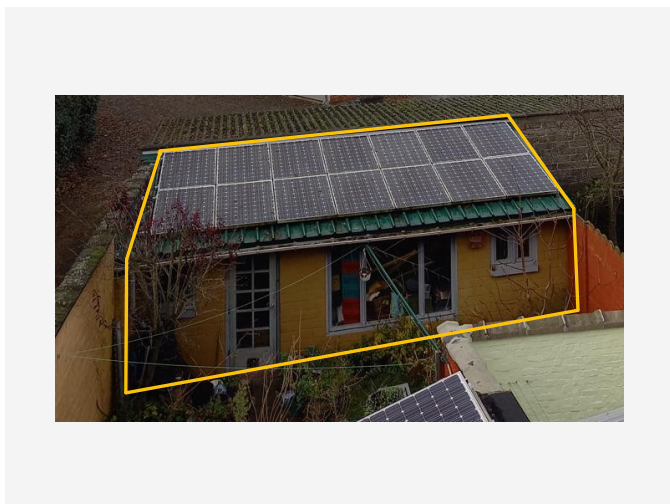
Uitgesloten van inspectie

Bouwjaar: 2019

Constructies gebouwd vanaf 2001 moeten niet onderzocht worden

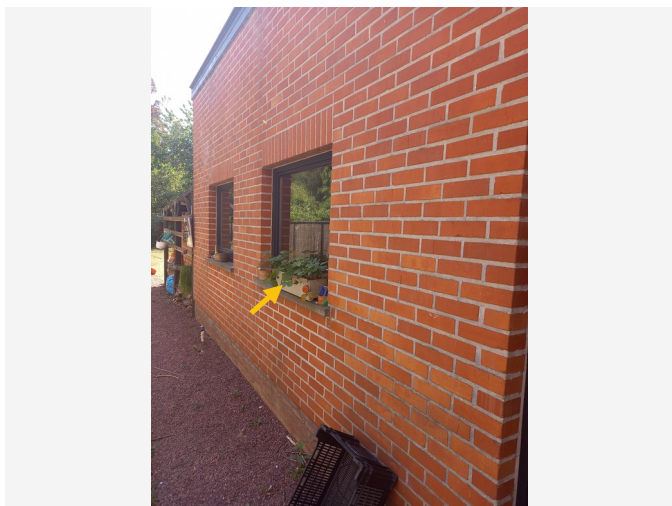
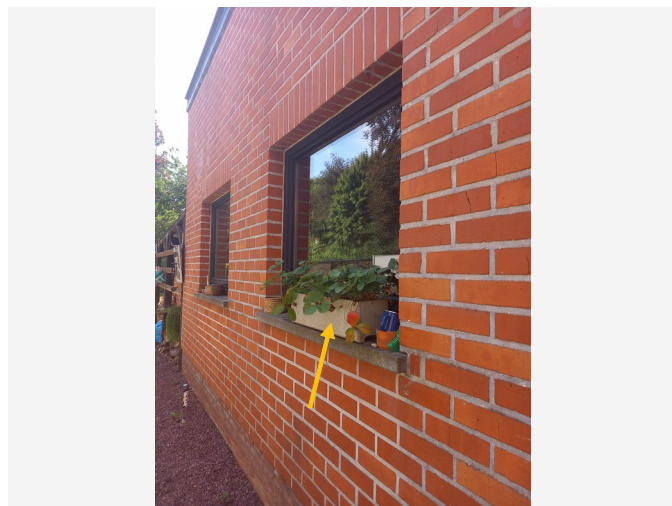
Het betreft visueel en auditief een bloembak in vezelcement. Mogelijk betreft het echter niet-asbesthoudend vezelcement. Een monstername werd niet toegelaten door de eigenaar. Ondanks de relatief goede staat, wordt aangeraden deze bloembak te verwijderen omdat dit op een relatief eenvoudige manier mogelijk is.

Eindbeoordeling materiaalisico	Laag materiaalisico en/of verlaagde kans op vezelvrijgave
--------------------------------	---

Beschrijving	losse bloembak in vezelcement
Omgeving	Buiten
Primaire drager	Gedemonteerd of buitengebruik gesteld materiaal
Asbesttoepassing	bloembak
Bindmiddel van asbesttoepassing	Cement
Gebondenheid op basis van bindmiddel	Hecht
Hoeveelheid (gewicht - aantal)	<ul style="list-style-type: none">5,00 kg - 1 stuk
Identificatiemethode	Vaststelling zonder monstername

Destructieve handeling voor identificatie	Nee
Opmerking	De bloembak bevindt zich op de buitenvensterbank van badkamer 2. Grijze kleur.

- Vermijd het beschadigen van de asbesttoepassing. Controleer de toestand jaarlijks op wijzigingen.
- Verwijder deze asbesttoepassing zo snel mogelijk. Volg de toestand goed op.
- Voer bijkomendestaalname(s) uit.

- Eenvoudige handelingen: mag via doe-het-zelf of door werknemer(s) met opleidingsattest eenvoudige handelingen in zijn geheel op te nemen, te verpakken en af te voeren.

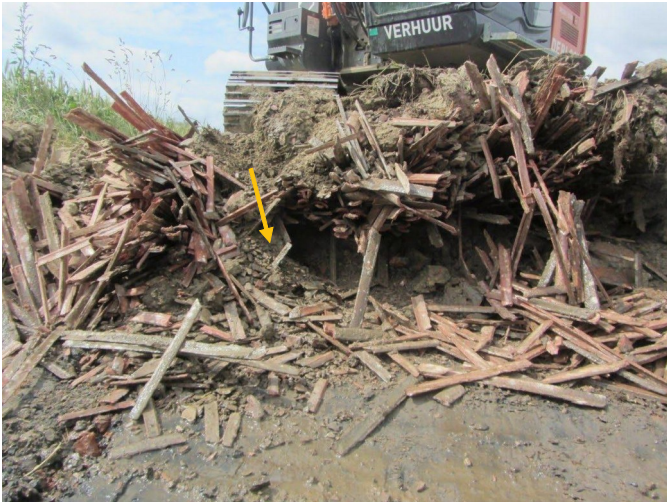
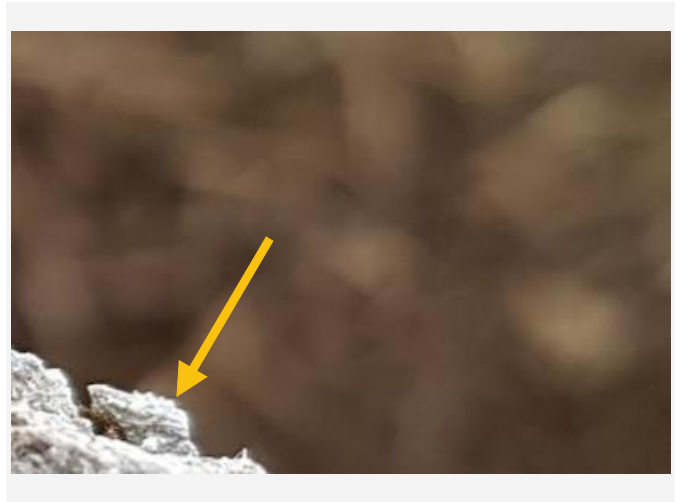
Fiche 10: flinters in vezelcement in laag houtgrond

De puinlaag werd niet verder uitgesorteerd. Mogelijk bevindt er zich nog extra asbesthoudend materiaal in andere lagen van de puinlaag. We raden aan om de puinlaag verder te onderzoeken (uitsorteren,...)

Beschrijving	flinters in vezelcement in laag hout-grond
Type afvalstof	Betreft resten (contaminatie) van verwerking of beschadiging
Type resten (contaminatie)	<ul style="list-style-type: none">• Stof, deeltjes < 4 mm, flinters, gruis (vermengd in materiaal)
Besmette materialen	<ul style="list-style-type: none">• Steenslag, puin of grond en stenen
Bron van de resten	Bron van de resten is niet meer aanwezig
Omgeving	Buiten
Primaire drager	Puin of gemengde grond en stenen (geen bodem)
Gebondenheid resten	Niet hecht
Hoeveelheid (gewicht - aantal)	<ul style="list-style-type: none">• 0,50 kg - 1 stuk
Eenvoudig bereikbaar	Ja
Identificatiemethode	Vaststelling zonder monsternamen
Opmerking	In de voortuin werd een hoop houtafval, vermengd met grond, vastgesteld. Bepaalde lagen waren vaststelbaar, omdat de puinloop reeds deels uitgesorteerd was. In enkele lagen waren flinters in vezelcement te zien, vermengd in het afval. De puinloop werd niet verder uitgesorteerd of opgescheept.

- Verwijder het asbestafval.
- Vermijd het bewerken of het intensief betreden (belopen, rijden, ...) van de verontreinigde zone. Is dit niet mogelijk vraag dan advies aan een erkend bodemsaneringsdeskundige voor verdere maatregelen.
- Voer bijkomendestaalname(s) uit.

- Eenvoudige handelingen: mag via doe-het-zelf of door werknemer(s) met opleidingsattesteenvoudige handelingen
Flinters te verwijderen.

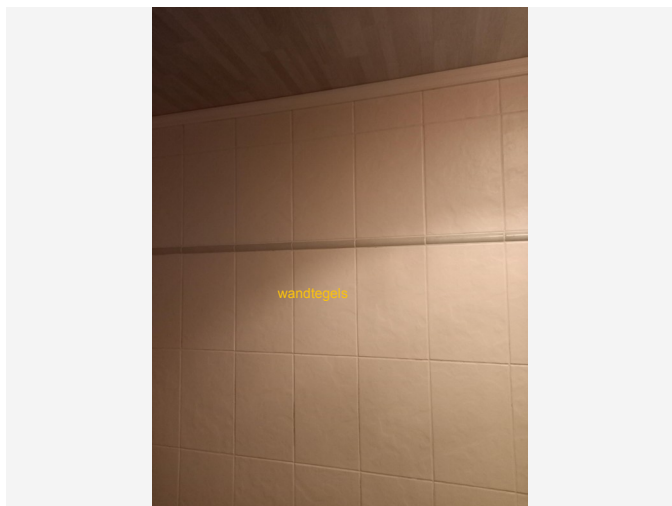
Mogelijk bevindt er zich asbestverdachte tegelijm achter de wandtegels. Dit was niet waarneembaar, er waren geen bestaande beschadigingen of openingen in de wandtegels.

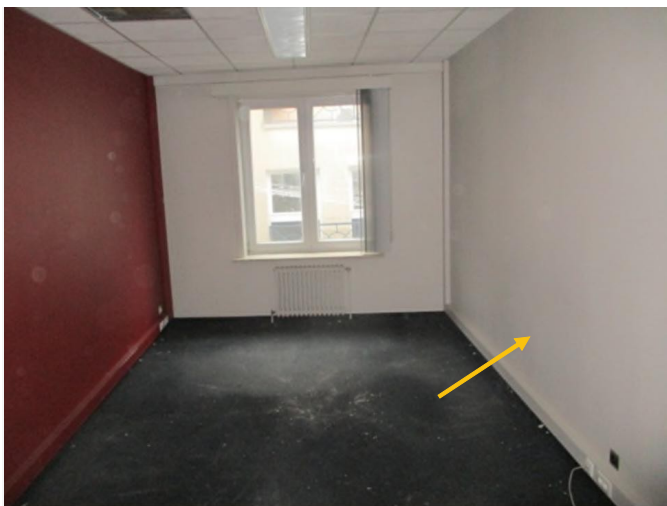
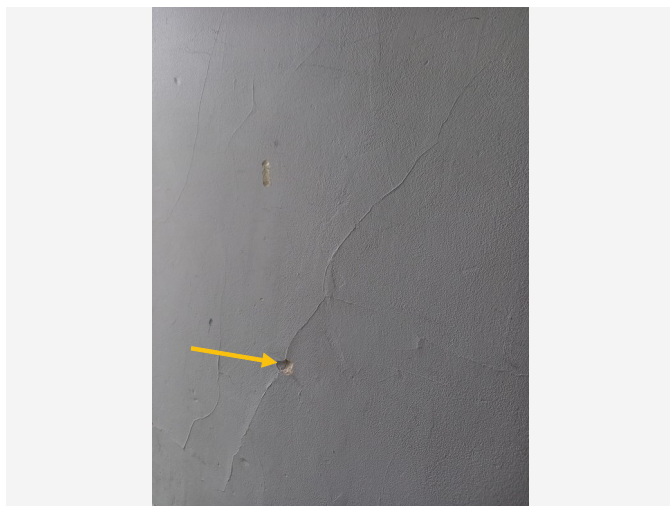
Fiche 12: pleisterwerk muren

Geen asbest

#	Type	Referentie	Resultaat
12.1	Mengmonster	monster 2	Geen asbest

Beschrijving	pleisterwerk muren
Omgeving	Binnen
Primaire drager	Binnenwand
Bindmiddel van materiaal	Gips - kalk
